## EKSPERTYZA MYKOLOGICZNA WIEŻ W ZABYTKOWYM KOŚCIELE ŚWIĘTEGO FLORIANA MĘCZENNIKA W MOGIELNICY

Adres obiektu:	województwo: <b>Mazowieckie</b> powiat: <b>grójecki</b> gmina: <b>Mogielnica</b> miejscowość: <b>Mogielnica</b> ulica: <b>Plac Poświętne 12</b> jedn. ew.: <b>Mogielnica</b> obręb: <b>Mogielnica</b> nr dz ew.: <b>dz. nr. ew. 776</b>
Identyfikator działki:	<b>140607_4.0001.776</b>
Zleceniodawca:	<b>Parafia Rzymskokatolicka Świętego Floriana Męczennika w Mogielnicy</b> Plac Poświętne 12, Mogielnica, 05-640 Mogielnica
Opracował:	mgr inż. arch. Piotr Ukleja
Data opracowania:	21.08.2024

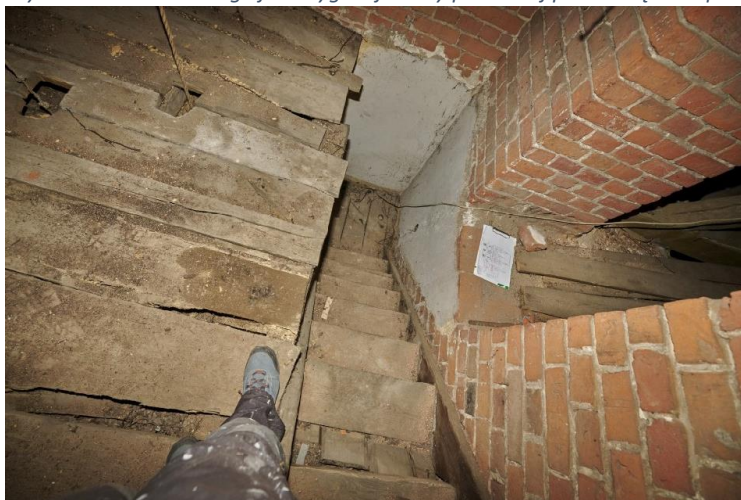
*zdj. 18 Widoczny ślad odcięcia tynku wzdłuż prawej belki policzkowej*

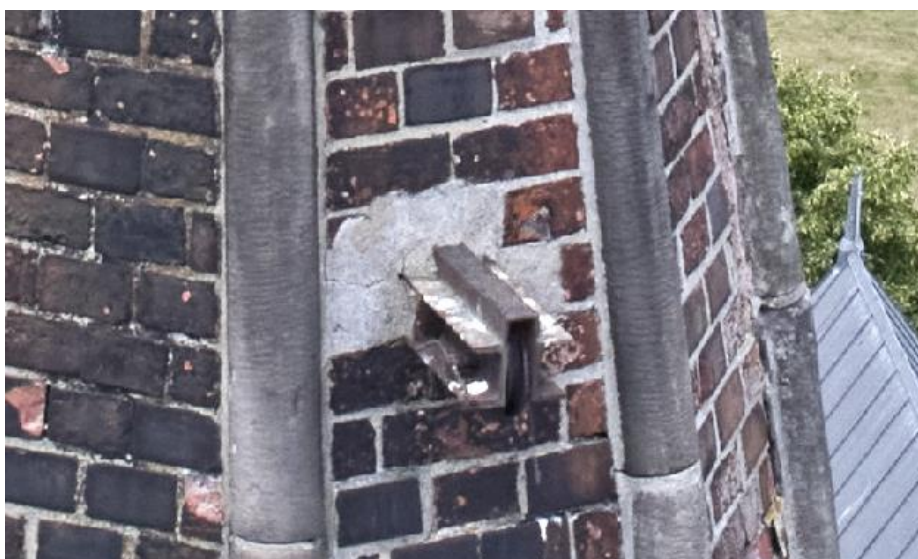
*zdj. 20 Wtórny bloczek na szczycie dachu szpałdowany zaprawą cementową*

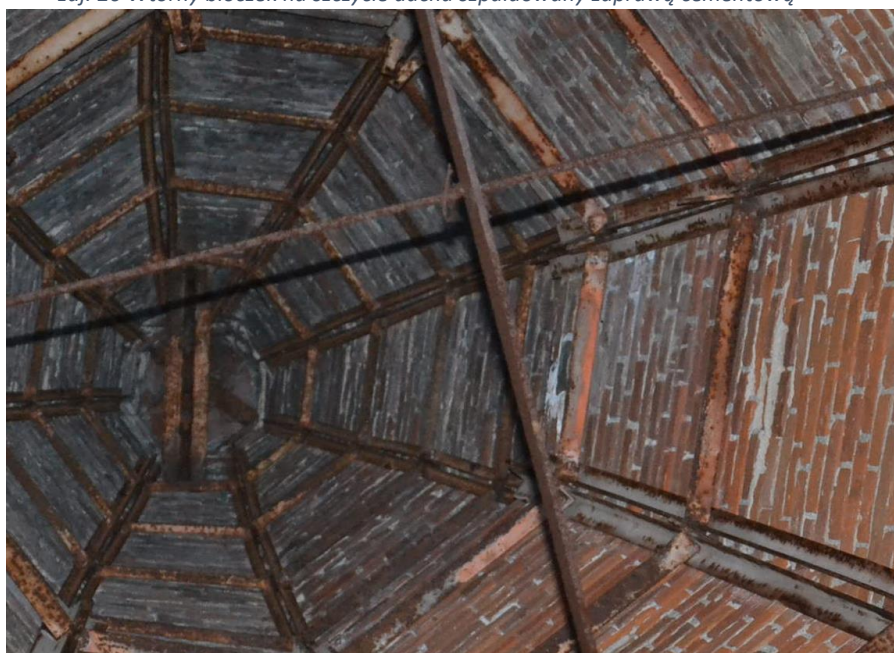
*zdj. 21 Wtórne wewnętrzne wzmocnienia wieży kątowników spawanych*

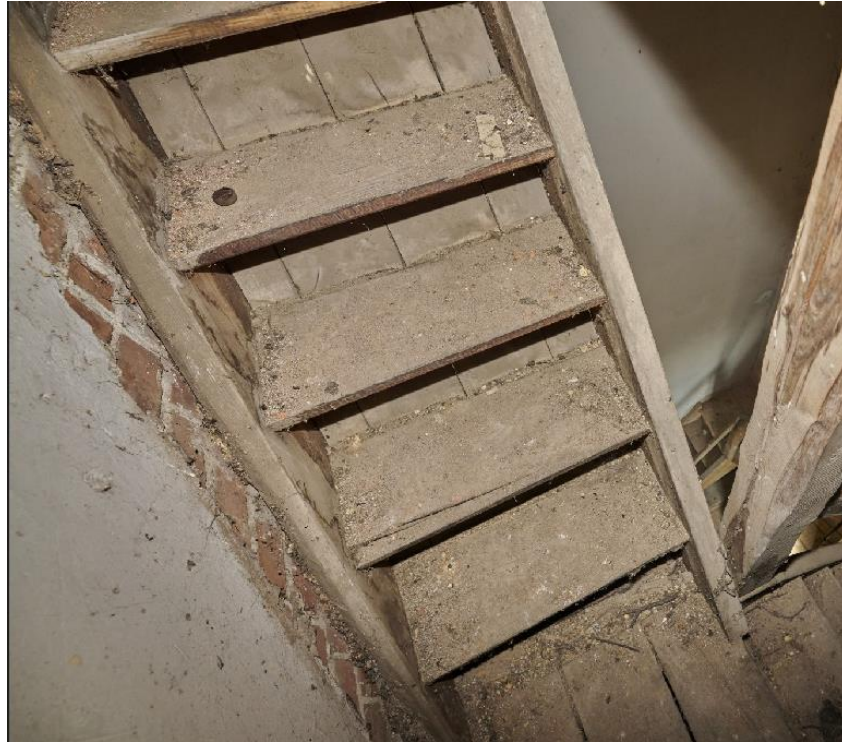
Schody drewniane na poddasze są elementem wtórnym na co wskazuje ślad na styku ściany z ostatnim biegiem schodów. W miejscu tym widoczne jest odcięcie pierwotnego tynku ściany które znajduje się znacznie powyżej belki policzkowej schodów. Świadczy to o tym że obecne schody, a na pewno ich ostatni bieg są elementem wtórnym.

*zdj. 22 Odcięcie tynku po lewej stronie na ostatnim biegi schodów w wieży północnej - prawdopodobnie w tym miejscu pierwotnie znajdował się inny bieg schodów*

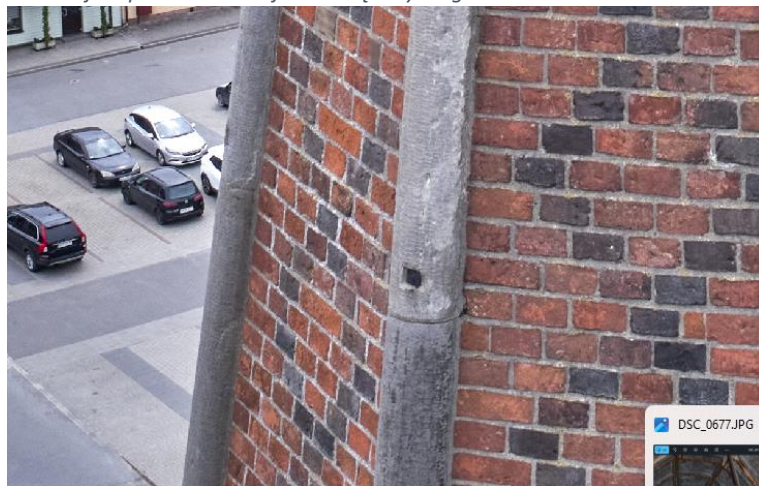
*zdj. 23 Wtórna kotwa kotwiąca gąsiory kamienne do podkonstrukcji stalowej*

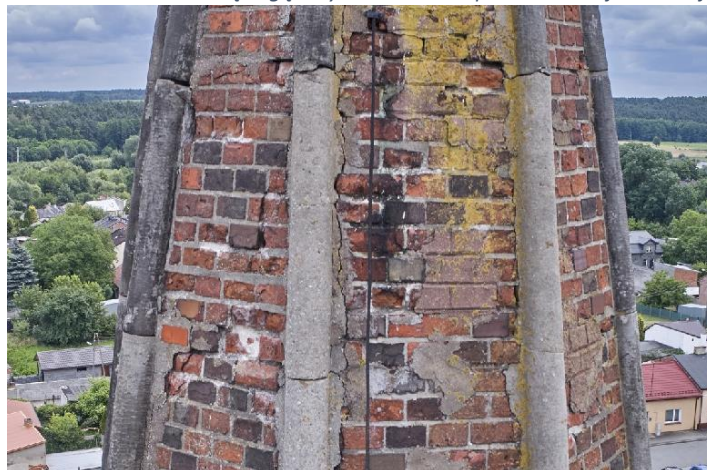
*zdj. 24 Betonowe kopie gąsiorów*

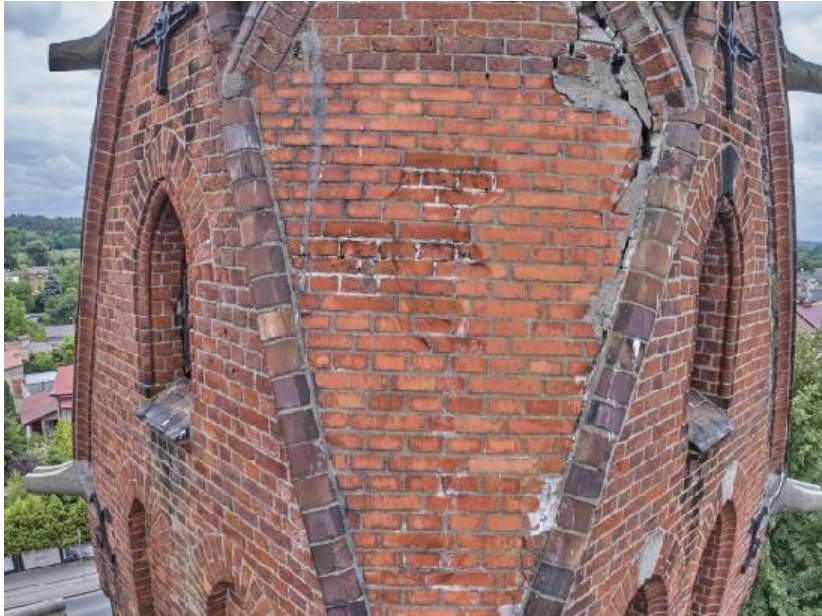
*zdj. 25 Wtórne przemurowania wimpergów*

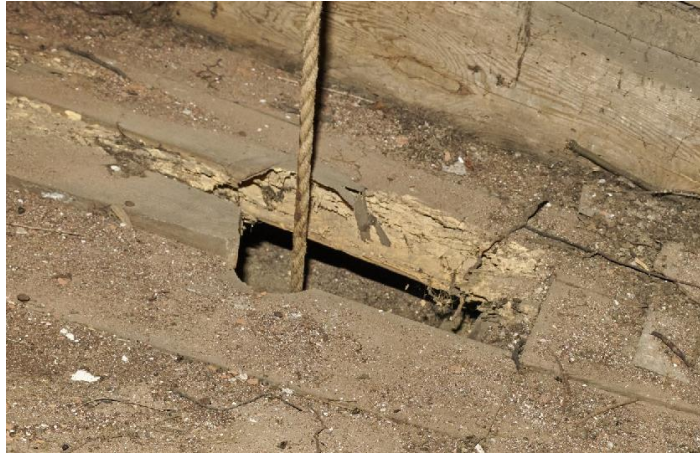
*zdj. 26 Porażenie stropu pod konstrukcją dzwonów w wieży północnej*

Konstrukcja dzwonów opiera się na belkach stropowych rozciągniętych na drewnianej belce podciągowej. W minionych latach belki stropowe były już sztukowane i wzmacniane, jednak obecnie, wraz z podłogą, wykazują oznaki znacznego uszkodzenia przez techniczne szkodniki drewna, co wymaga ich wymiany.

Stopień destrukcji konstrukcji schodów wielobiegowych , stropów drewnianych wraz z deskowaniem oraz belek pod konstrukcją dzwonów kwalifikuje te elementy do wymiany.

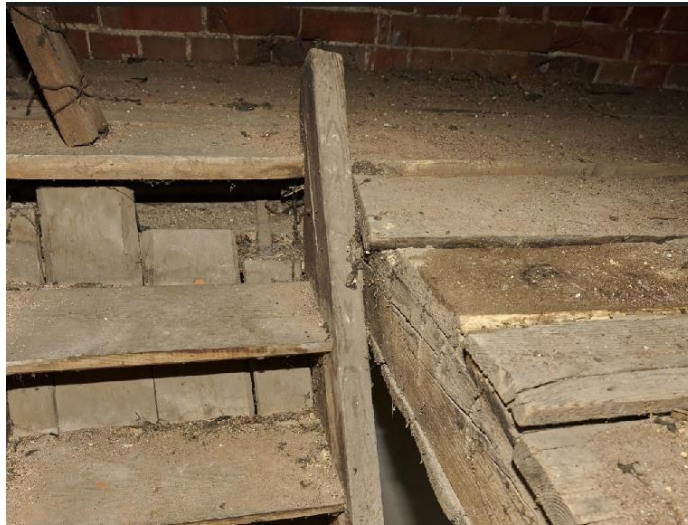
*zdj. 27 Porażona podłoga stropu przy ostatnim biegu schodów w wieży północnej*

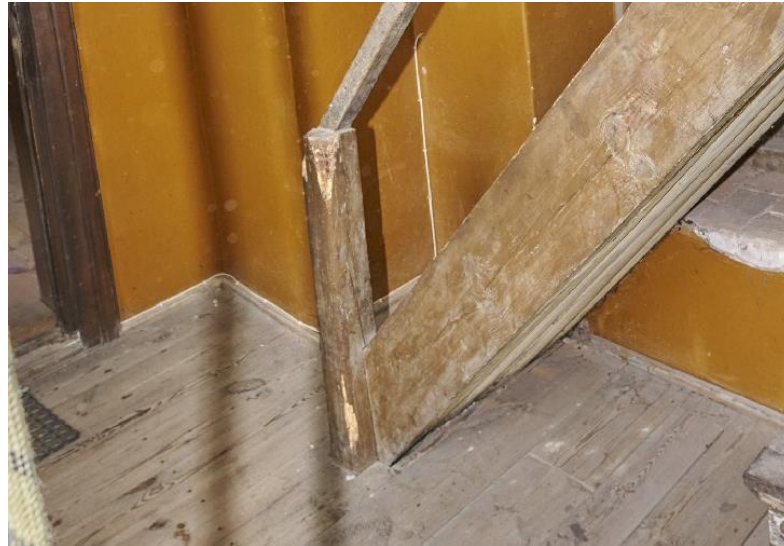
*zdj. 28 Porażony słupek balustrady przy schodach w wieży północnej*

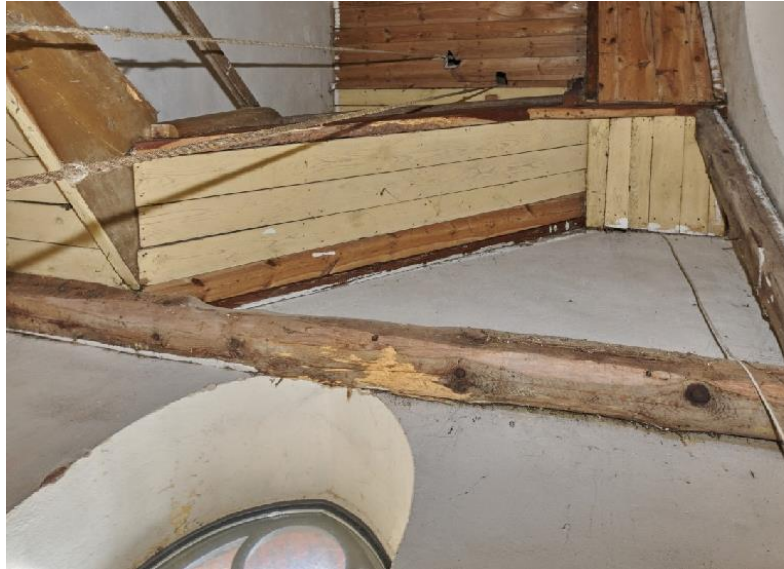
*zdj. 29 Porażona belka schodów w wieży północnej*

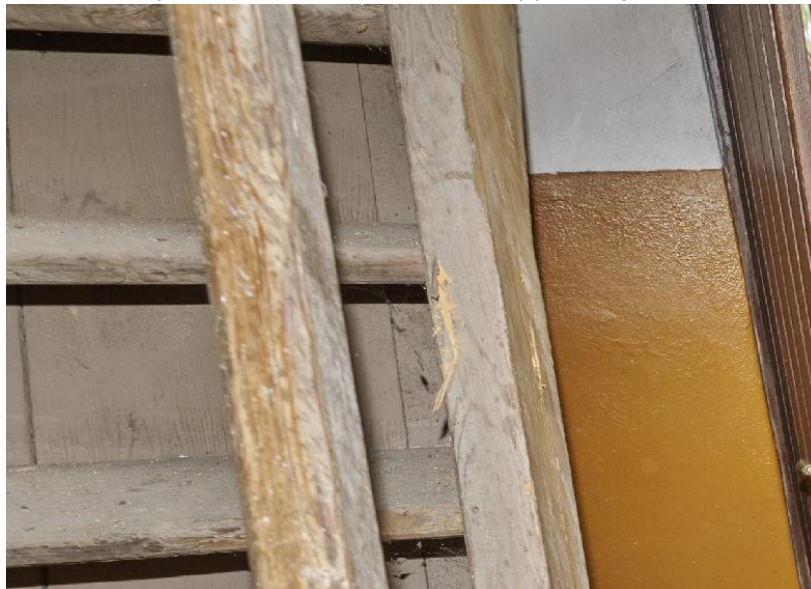
*zdj. 30 Porażona belka polczkowa pierwszego biegu schodów w wieży północnej*

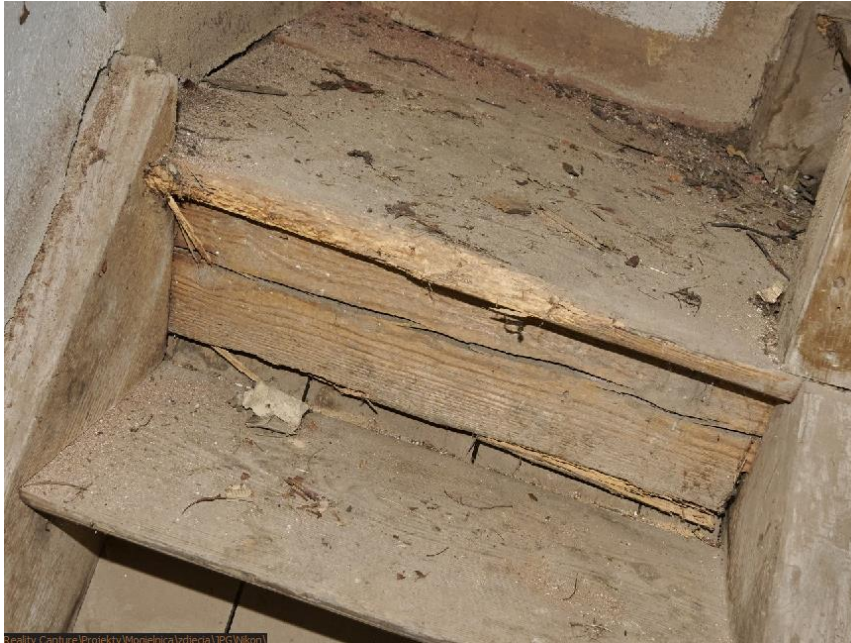
*zdj. 31 Porażone deskowanie spocznika oraz deski podstopnicowej w schodach północnych*

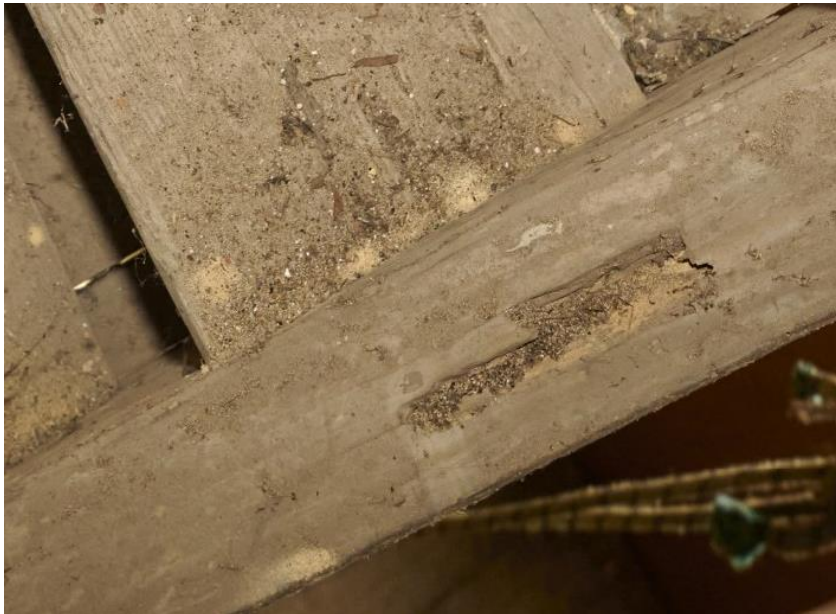
*zdj. 32 Świeża mączka drzewna z otworów wylotowych na schodach w wieży północnej*

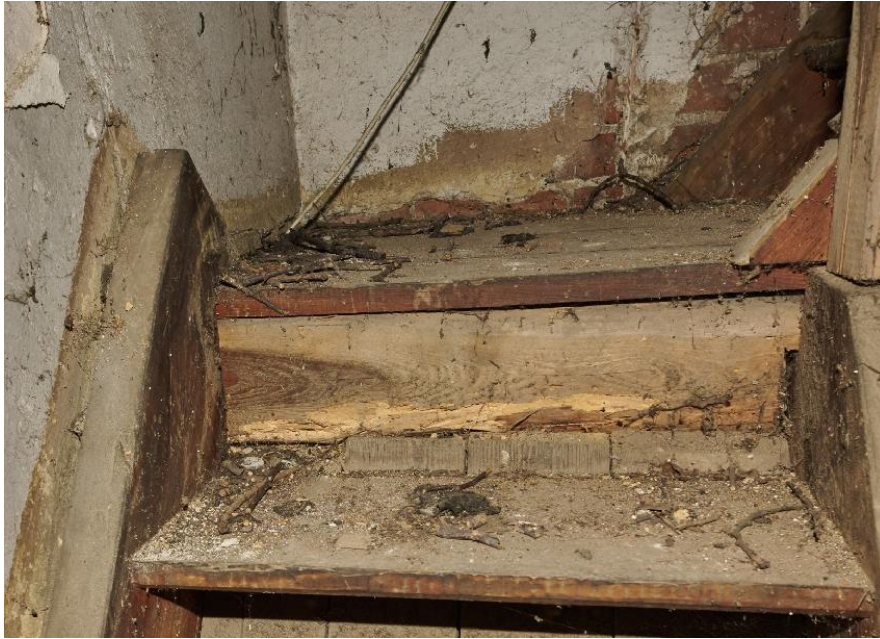
zdj. 33 Deska podstopnicowa porażona przez techniczne szkodniki drewna

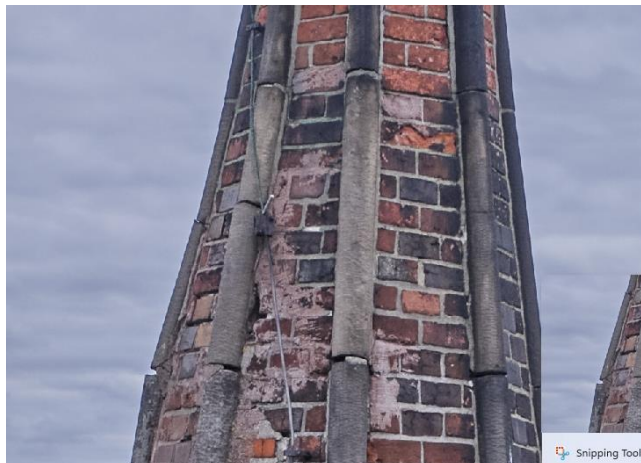
zdj. 34 Spękania wieży południowej

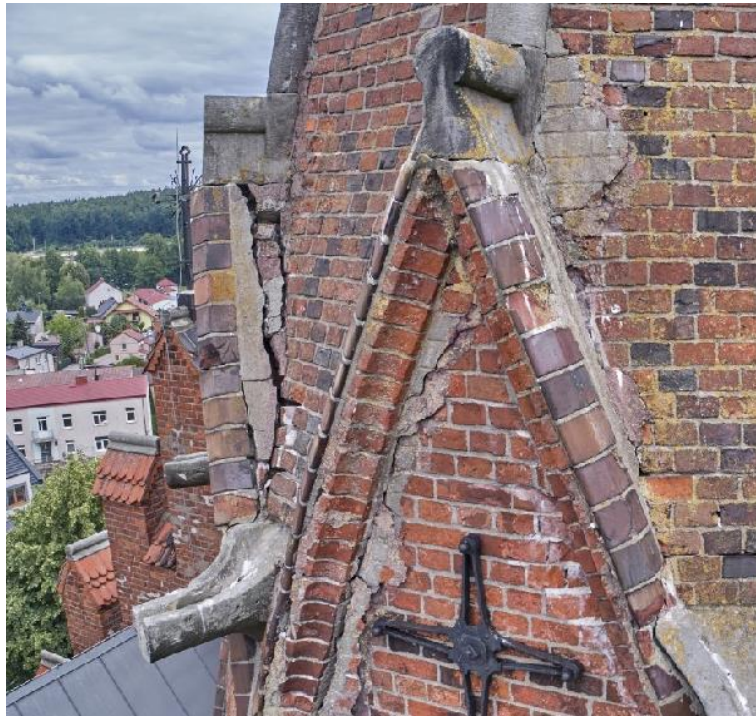
*zdj. 35 Spękania wimpergów*

- 1 Przyczyną występowania pęknięć struktury murów na poziomie wipergów jest niewystarczające równoważenie sił w obiekcie spowodowane brakiem odpowiednich wzmocnień i stężeń oraz wyługowaną zaprawą która z czasem osłabiła strukturę murów.

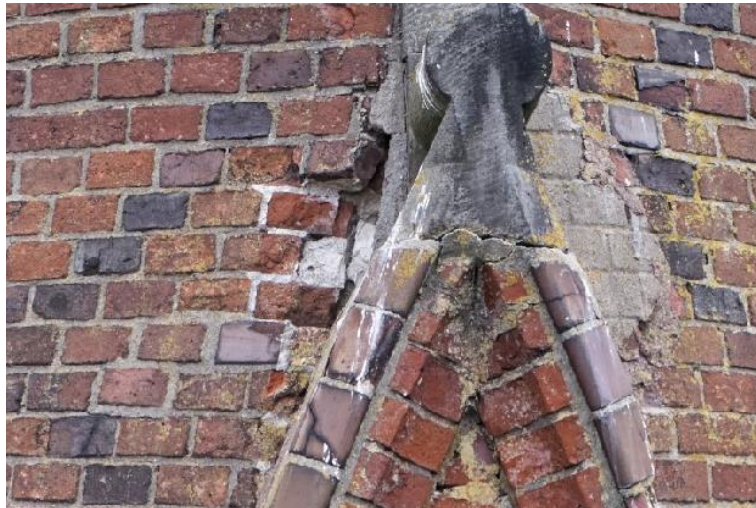
*zdj. 36 Spękania na szczycie wimpergi*

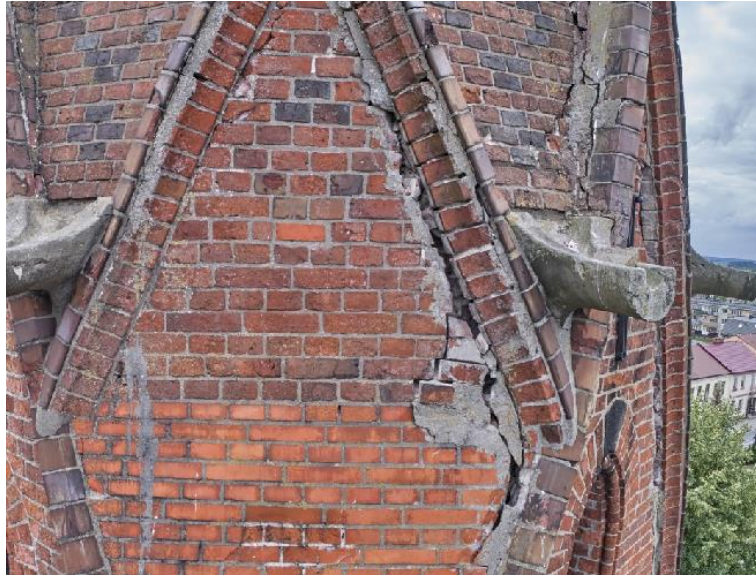
*zdj. 37 Spękania*

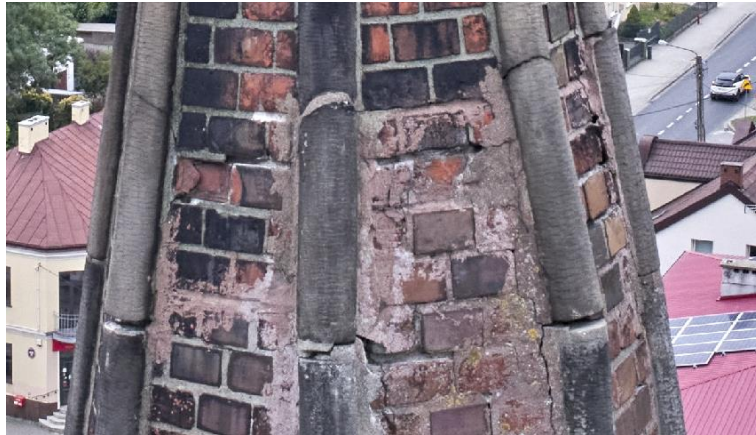
*zdj. 38 Uzupetnienia i spękania na szczycie wieży*

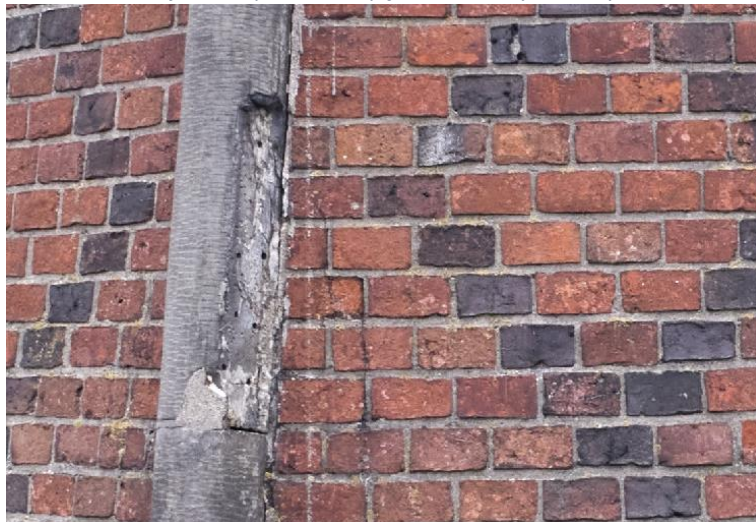
*zdj. 39 Ubytki kamieniarki*

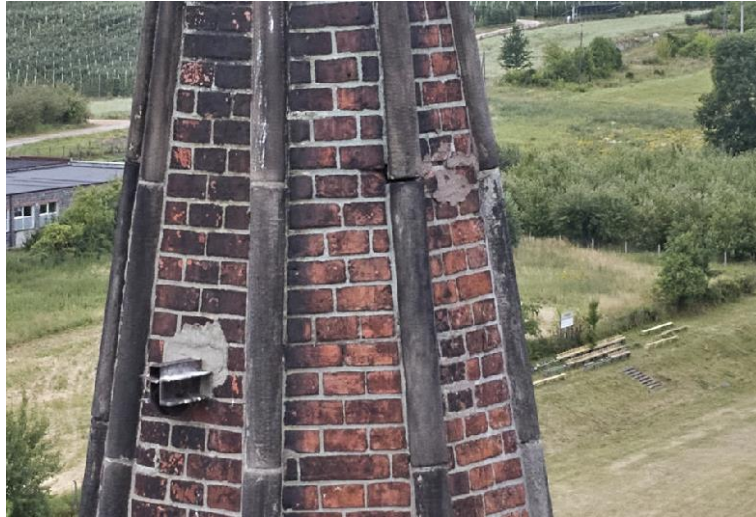
*zdj. 40 Zabrudzenia – fałszywa patyna*

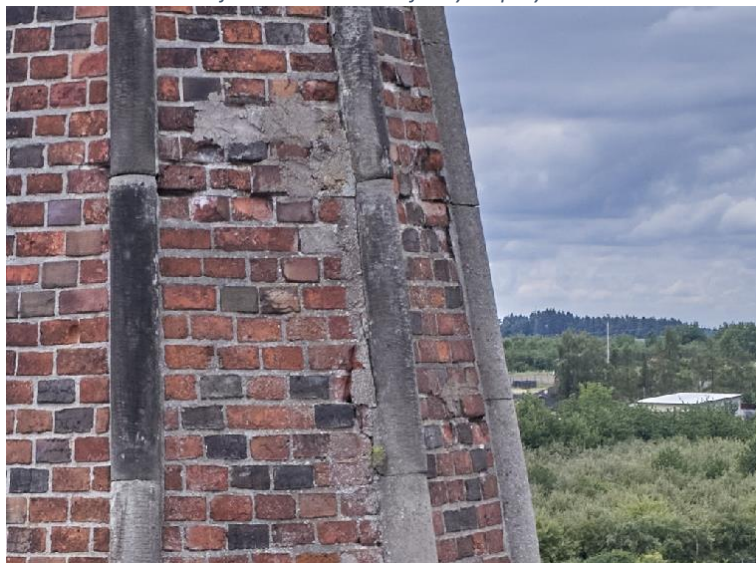
*zdj. 41 Fałszywa patyna , ubytki i spękania*

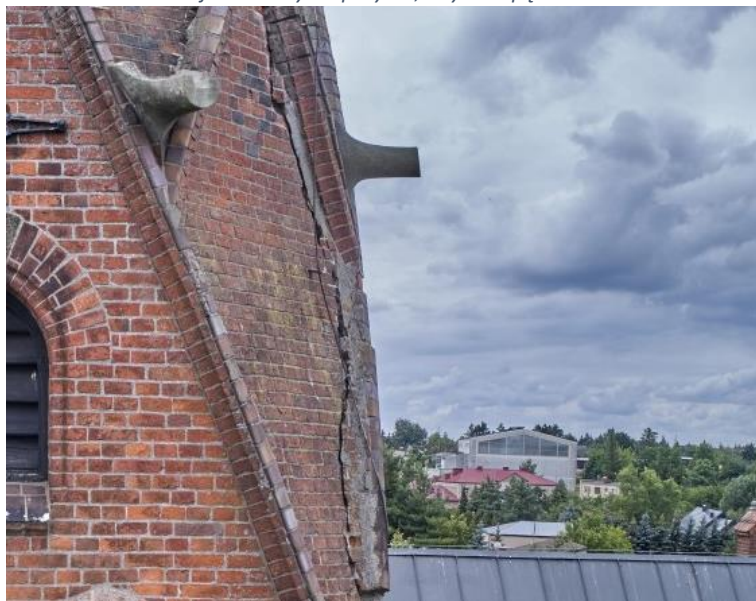
*zdj. 42 Spękania wimpergów*

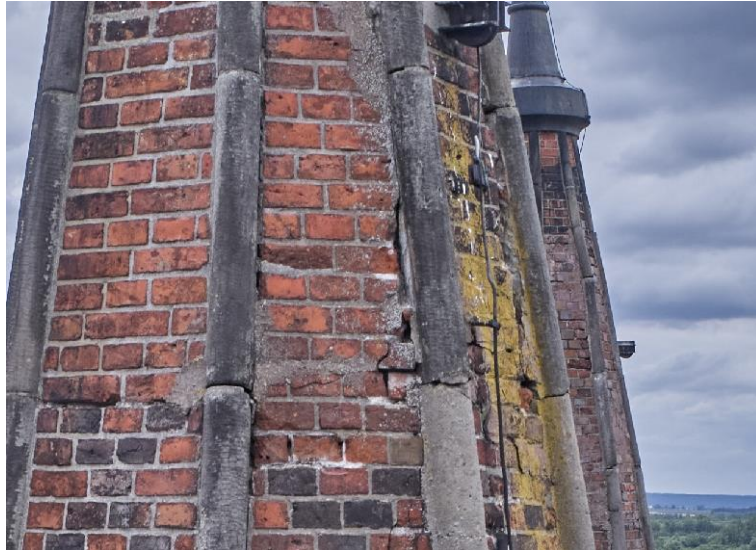
*zdj. 43 Ubytki*

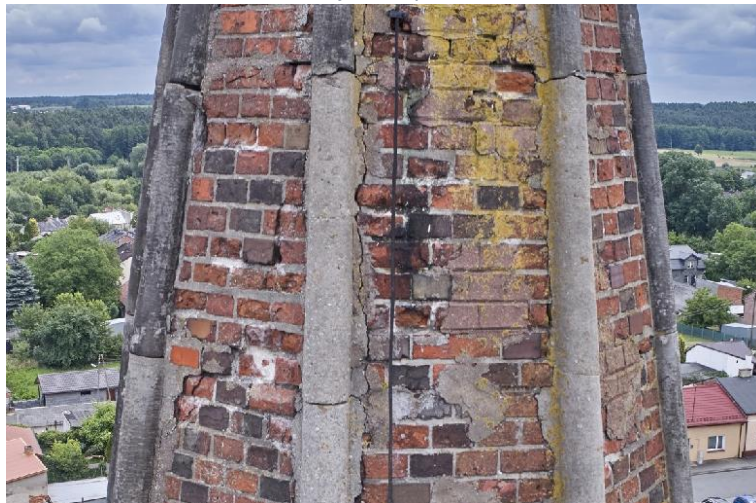
*zdj. 44 Spękania, ubytki, uzupełnienia , kopie gąsiorów*

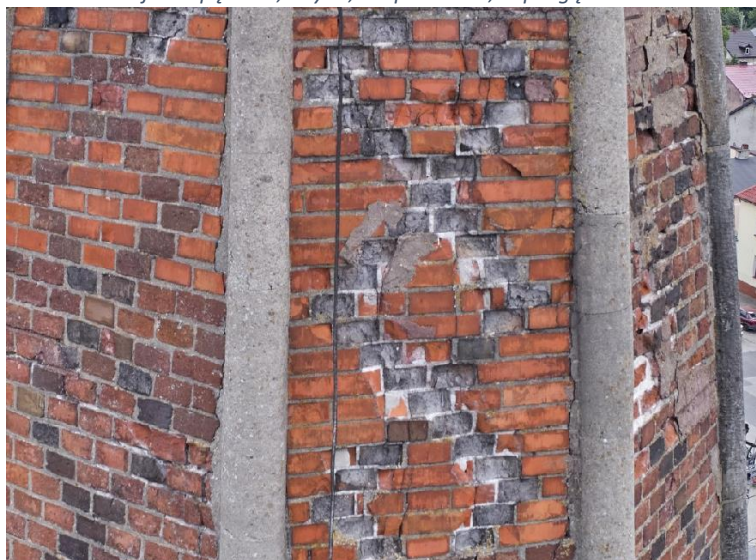
*zdj. 45 Ubytki*

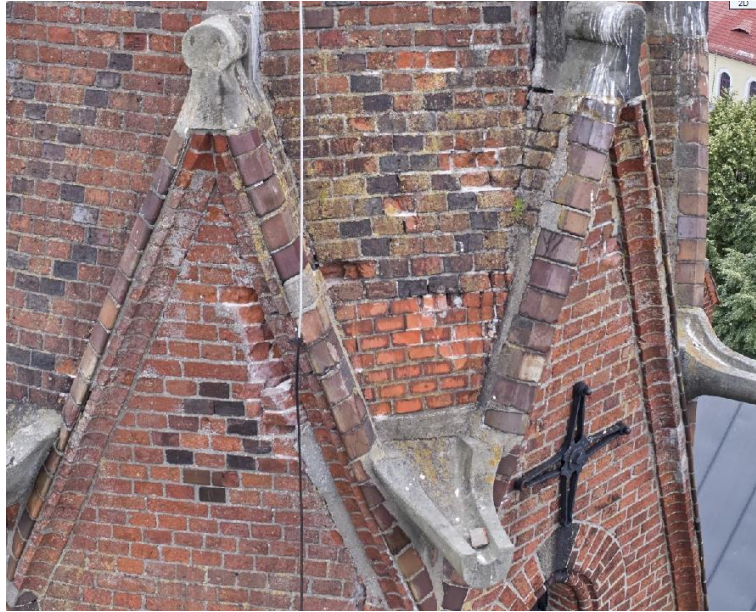
*zdj. 46 Ubytki i uszkodzenia*

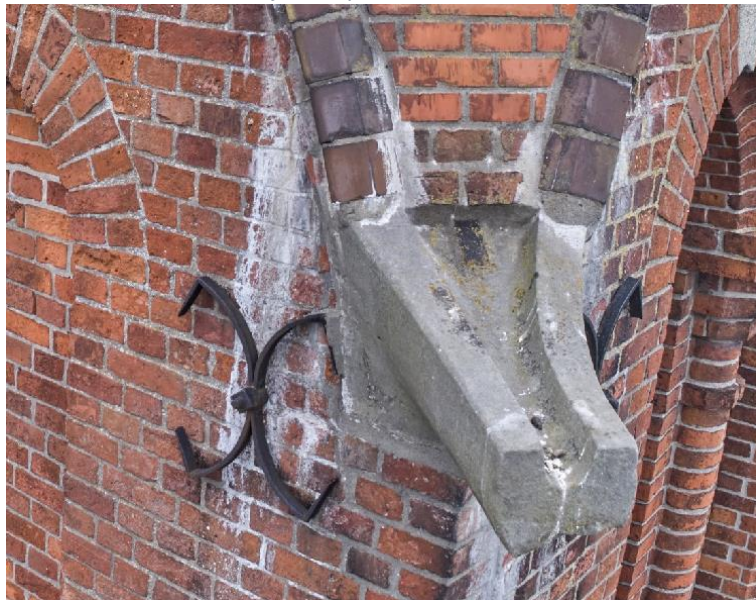
*zdj. 47 Wykwity wapienne*

- 4 Przyczyna wykwitów wapiennych jest zastosowanie niewłaściwej zaprawy cementowej na etapie ostatnich remontów.
- 5 Przyczyną spękań kamieniarki jest korozja mrozowa i korozja fizyczna spowodowana hydratacją soli.

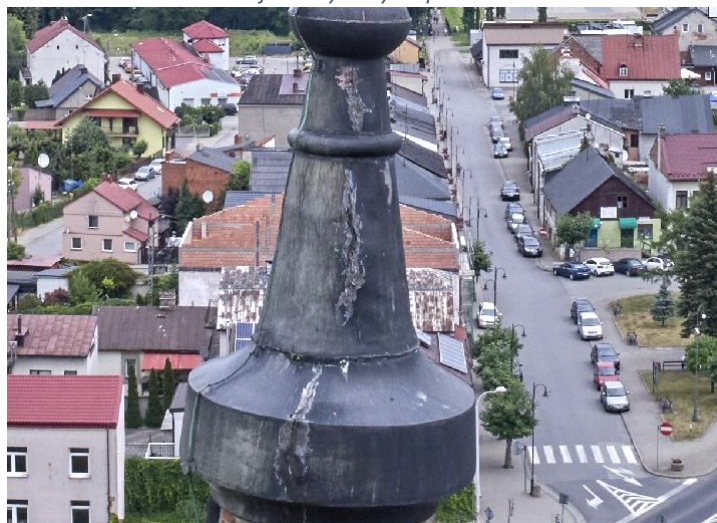
*zdj. 48 Pęknięcia i uszkodzenia hełmu*

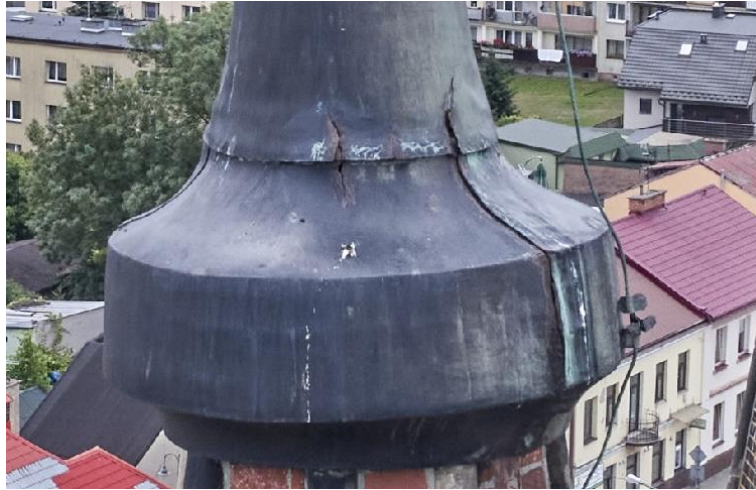
*zdj. 49 Uszkodzenia i pęknięcia hełmu na kolejnej wieży*

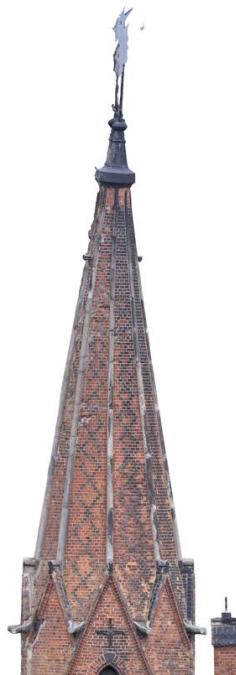
*zdj. 50 Zobrazowane pochylenie wież*

- 2 Przyczyną pęknięć i pochylenia się wież w kierunku północnym jest brak wiązania zaprawą, której składniki wiążące zostały wymyte , wyługowane.
- 3 Poszczególne, słabo wypalone cegły uległy zawilgoceniu, zasoleniu a w efekcie korozji mrozowej i korozji spowodowanej przez hydratację soli.

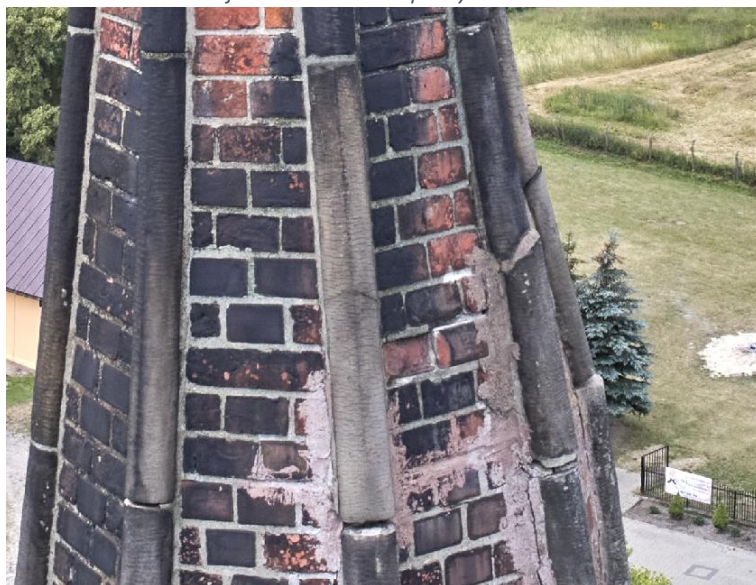
*zdj. 51 Fałszywa patyna*

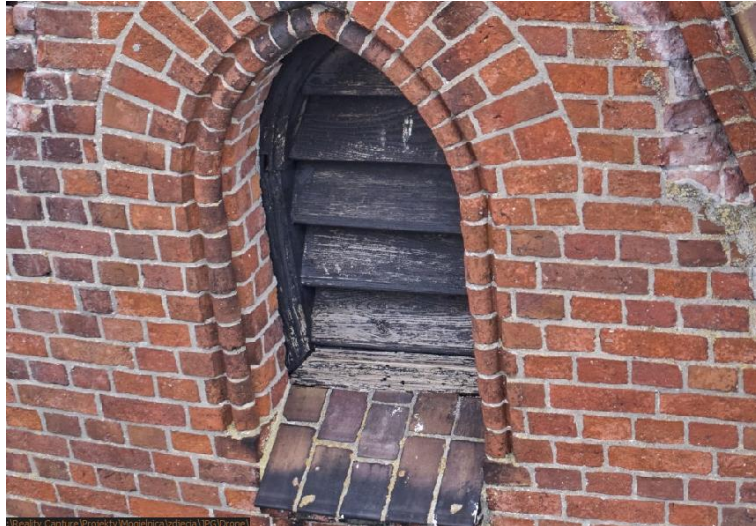
*zdj. 52 Brak powłoki ochronnej na drewnianych żaluzjach.*

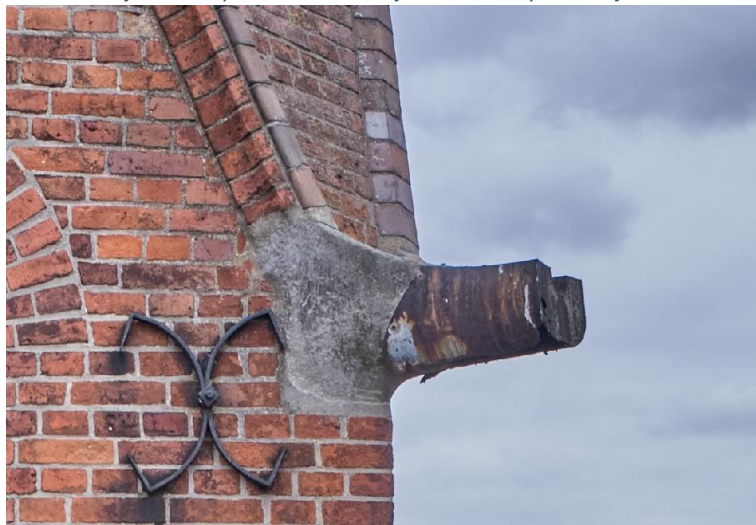
*zdj. 53 Uzupełnienia ubytku z blachy*

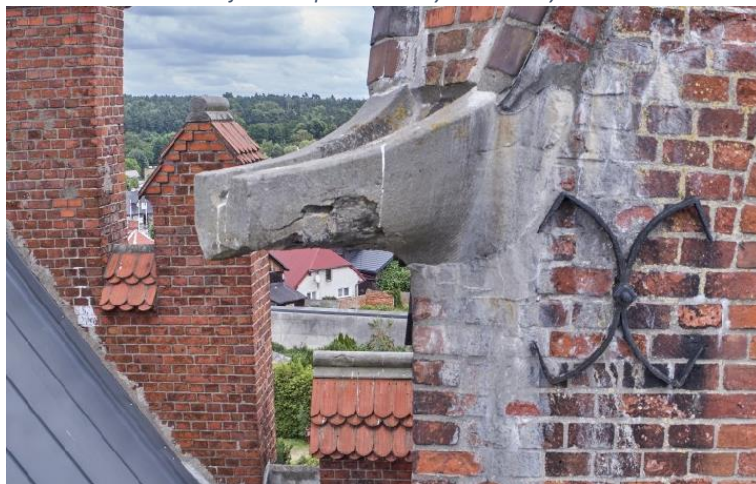
*zdj. 54 Ubytki na żygaczu*
